Ministerio de Medio Ambiente
y Recursos Naturales

Informe de la caracterización de la contaminación en Río San Sebastián, Santa Rosa de Lima, La Unión

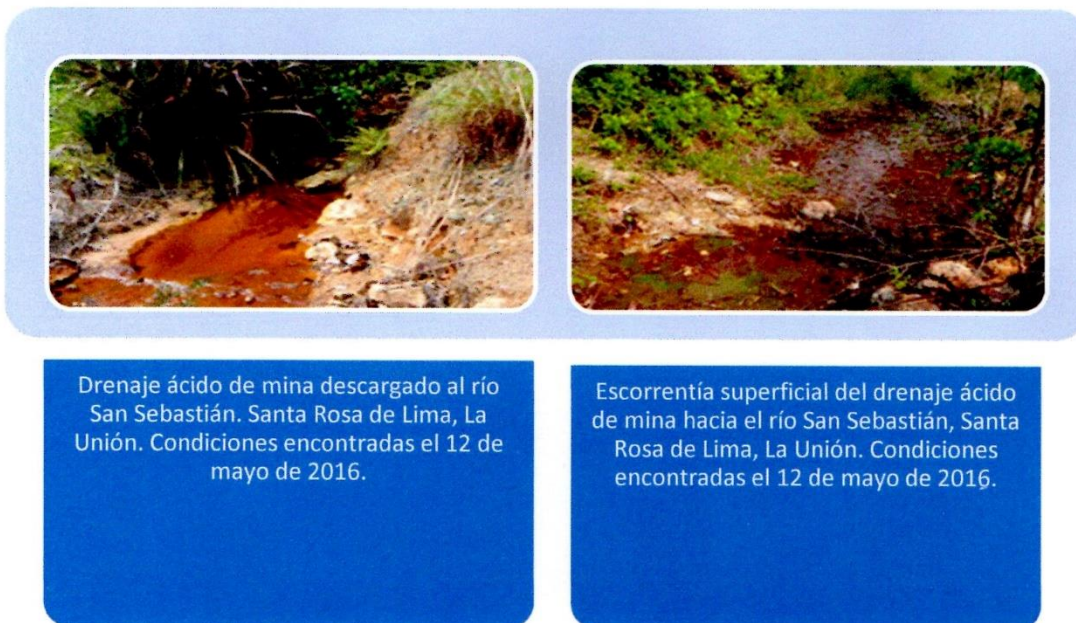
Con fecha 12 de mayo de 2016, se procedió con una inspección ocular de la zona de estudio, realizando un recorrido del drenaje ácido localizado en el río San Sebastián. De la misma forma se levantaron datos de georreferenciación de los sitios donde se recolectaron dos muestras de agua para su respectivo análisis fisicoquímico. Se identificó el punto de afloramiento del drenaje ácido el cual posee las coordenadas siguientes 13° 38'30" N y 87° 55' 20" O.

Figura 1. Fotografías del drenaje ácido de mina en su recorrido hacia el río San Sebastián

Las aguas de drenaje ácido de mina continúan siendo drenadas de forma natural al río San Sebastián, afectando la calidad de dicho recurso, por lo que se hace necesario continuar realizando los estudios de monitoreo de la calidad de agua e identificar las medidas mitigación y remediación de la zona que está siendo afectada por la contaminación.

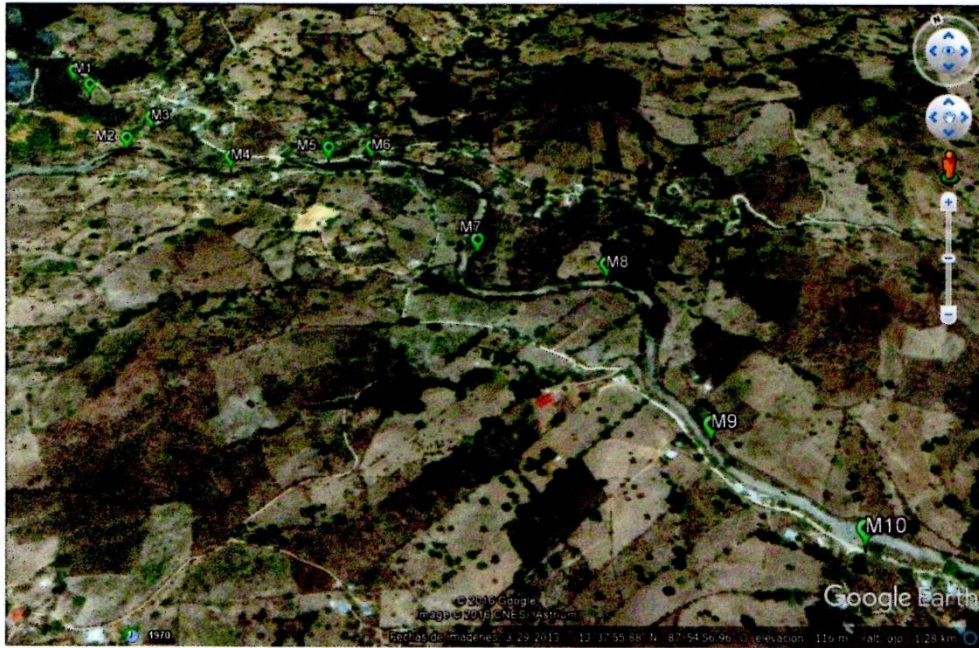
En la figura 2 se muestran la ubicación de los puntos en el mapa:

Figura 2. Mapa de localización de sitios de muestreo según coordenadas geodésicas. Fuente: MARN 2016

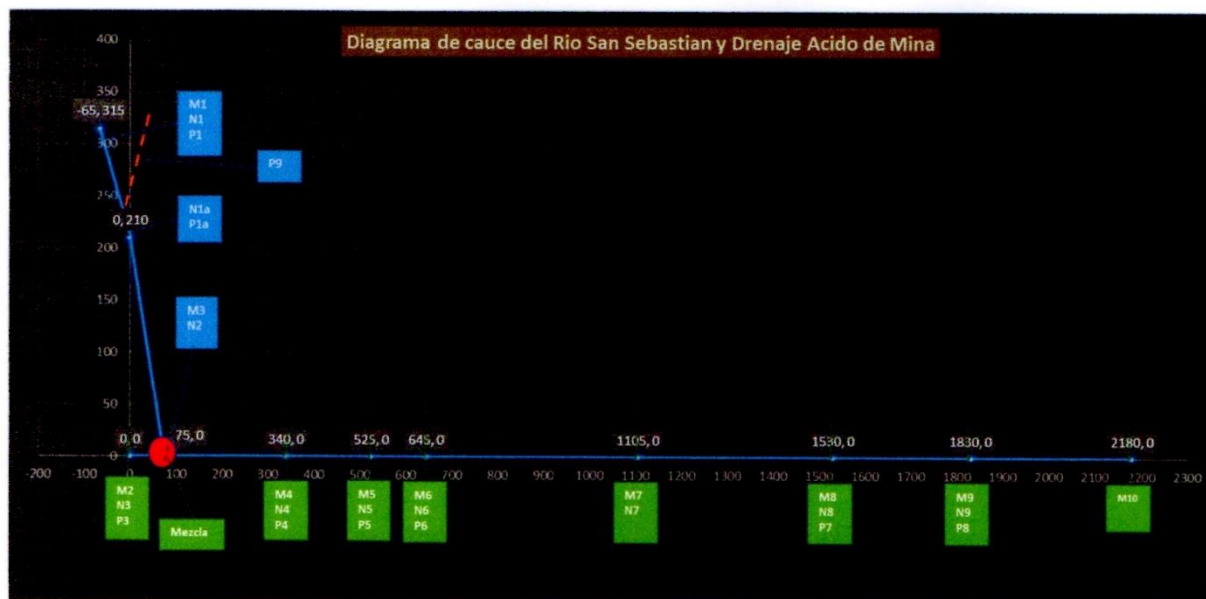
Los puntos de muestreo N, M y P se han colocado en las distancias correspondientes sobre el cauce del río, para poder hacer las comparaciones pertinentes de los parámetros de calidad de agua en cada fecha, como se muestra en la figura 5.

Figura 5. Diagrama esquemático de la localización de los sitios de muestreo de agua y sedimentos. Fuente: MARN 2017

Los recuadros verdes de la figura 5 son los puntos localizados dentro del cauce del río San Sebastián. Los recuadros azules pertenecen al drenaje ácido y el recorrido del mismo hacia la quebrada que desemboca en el Río San Sebastián. El punto rojo representa la zona de mezcla del drenaje ácido, quebrada y río San Sebastián.

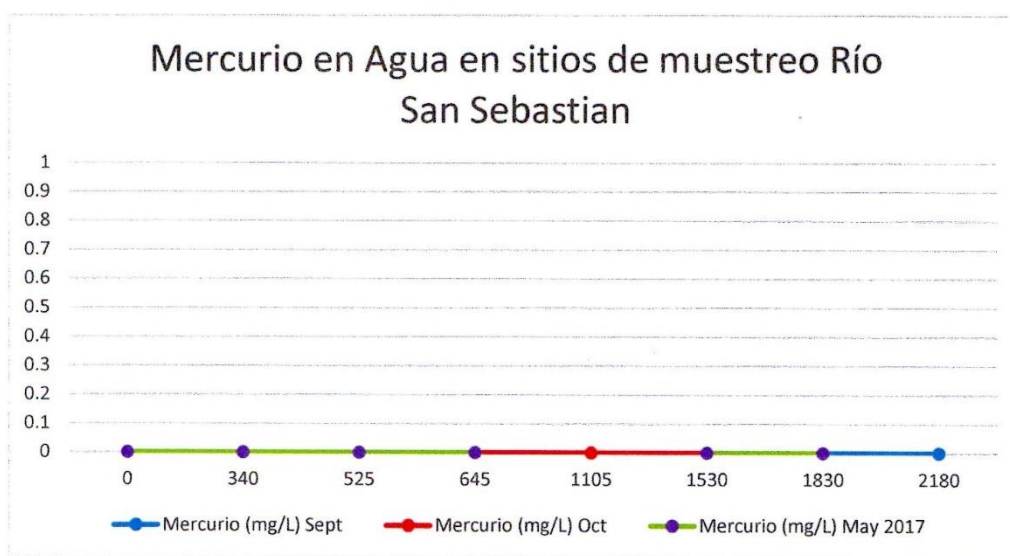
Figura 10. Determinaciones de mercurio en agua del río San Sebastián para los monitoreos de septiembre 2016, octubre 2016 y mayo 2017. Fuente: MARN 2017

De las determinaciones analíticas de todas las muestras de agua se obtiene que no hay presencia de Mercurio en el agua del río San Sebastián en ninguna de las tres fechas de muestreo.

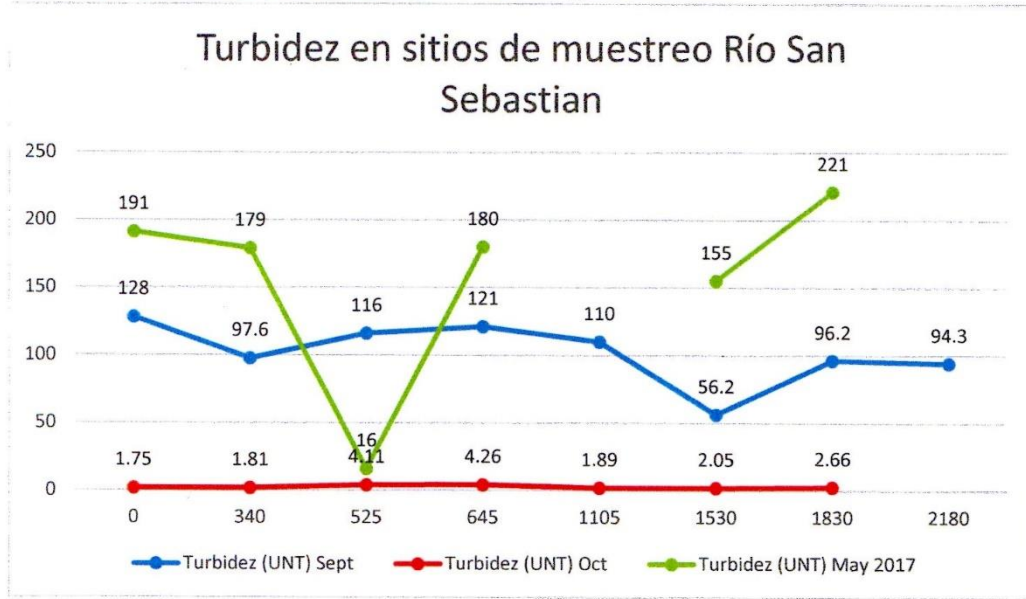
Figura 11. Determinaciones de turbidez en agua del río San Sebastián

para los monitoreos de septiembre 2016, octubre 2016 y mayo 2017. Fuente: MARN 2017

La turbidez presentó unidades más bajas durante el muestreo de octubre de 2016, indicando una mejor calidad de agua en esa fecha. En los meses de septiembre de 2016 y mayo de 2017 se encontraron mayores niveles de turbidez del agua, estando asociado al arrastre de arcillas, limos y suelos por la escorrentía de aguas lluvias que drenan hacia el río. Para el muestreo de mayo de 2017, en el sitio a 525 metros, se encuentra una lectura que no refleja el comportamiento normal del cauce del río para dicho muestreo.
